BV: Mühlenbeck, Schönfließer Straße 9

Errichtung von 47 Reihenhäusern

- Untergrunderkundungen, Boden- und Gründungsgutachten, Altlasten-
Verdachtsuntersuchung -

hier: zusätzliche Bodenuntersuchungen im zukünftigen Spielplatzbereich
und im Bereich der geplanten Versickerungsanlage

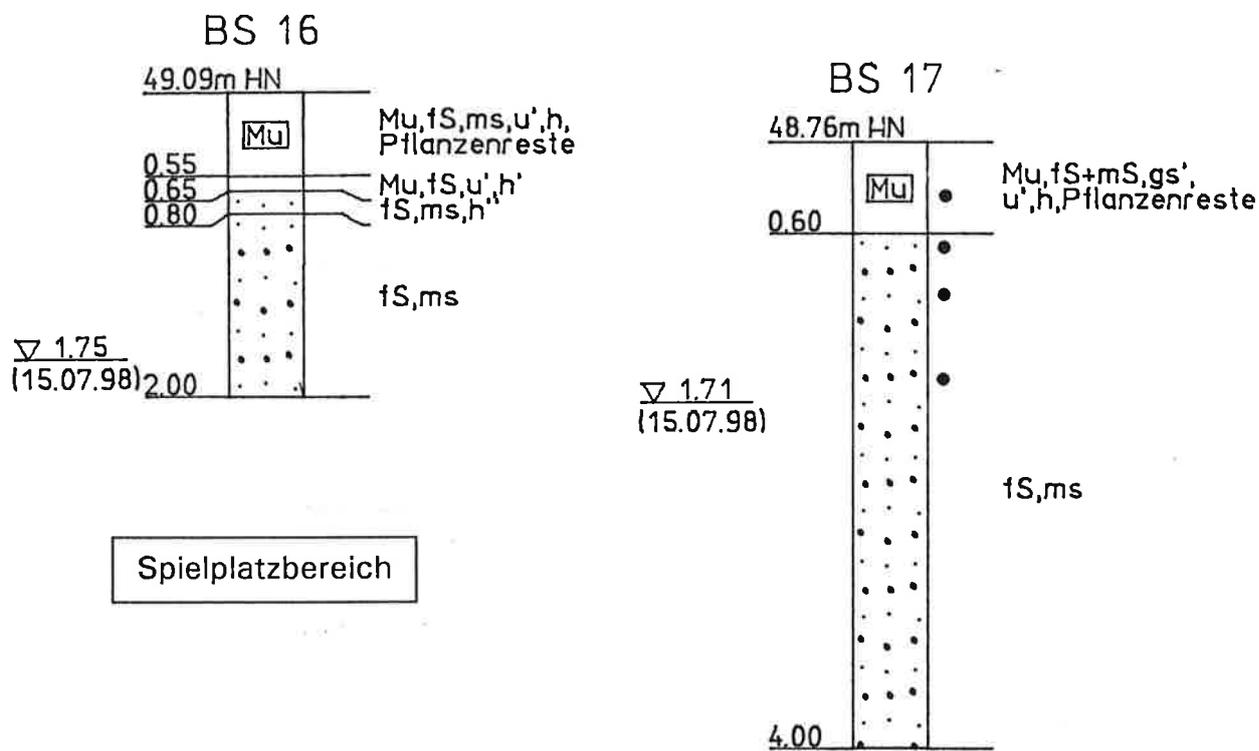
Spielplatzbereich

Bereich für die geplante Versickerungsanlage

- Entnahmetiefen der Bodenproben zur Durchführung von Siebanalysen

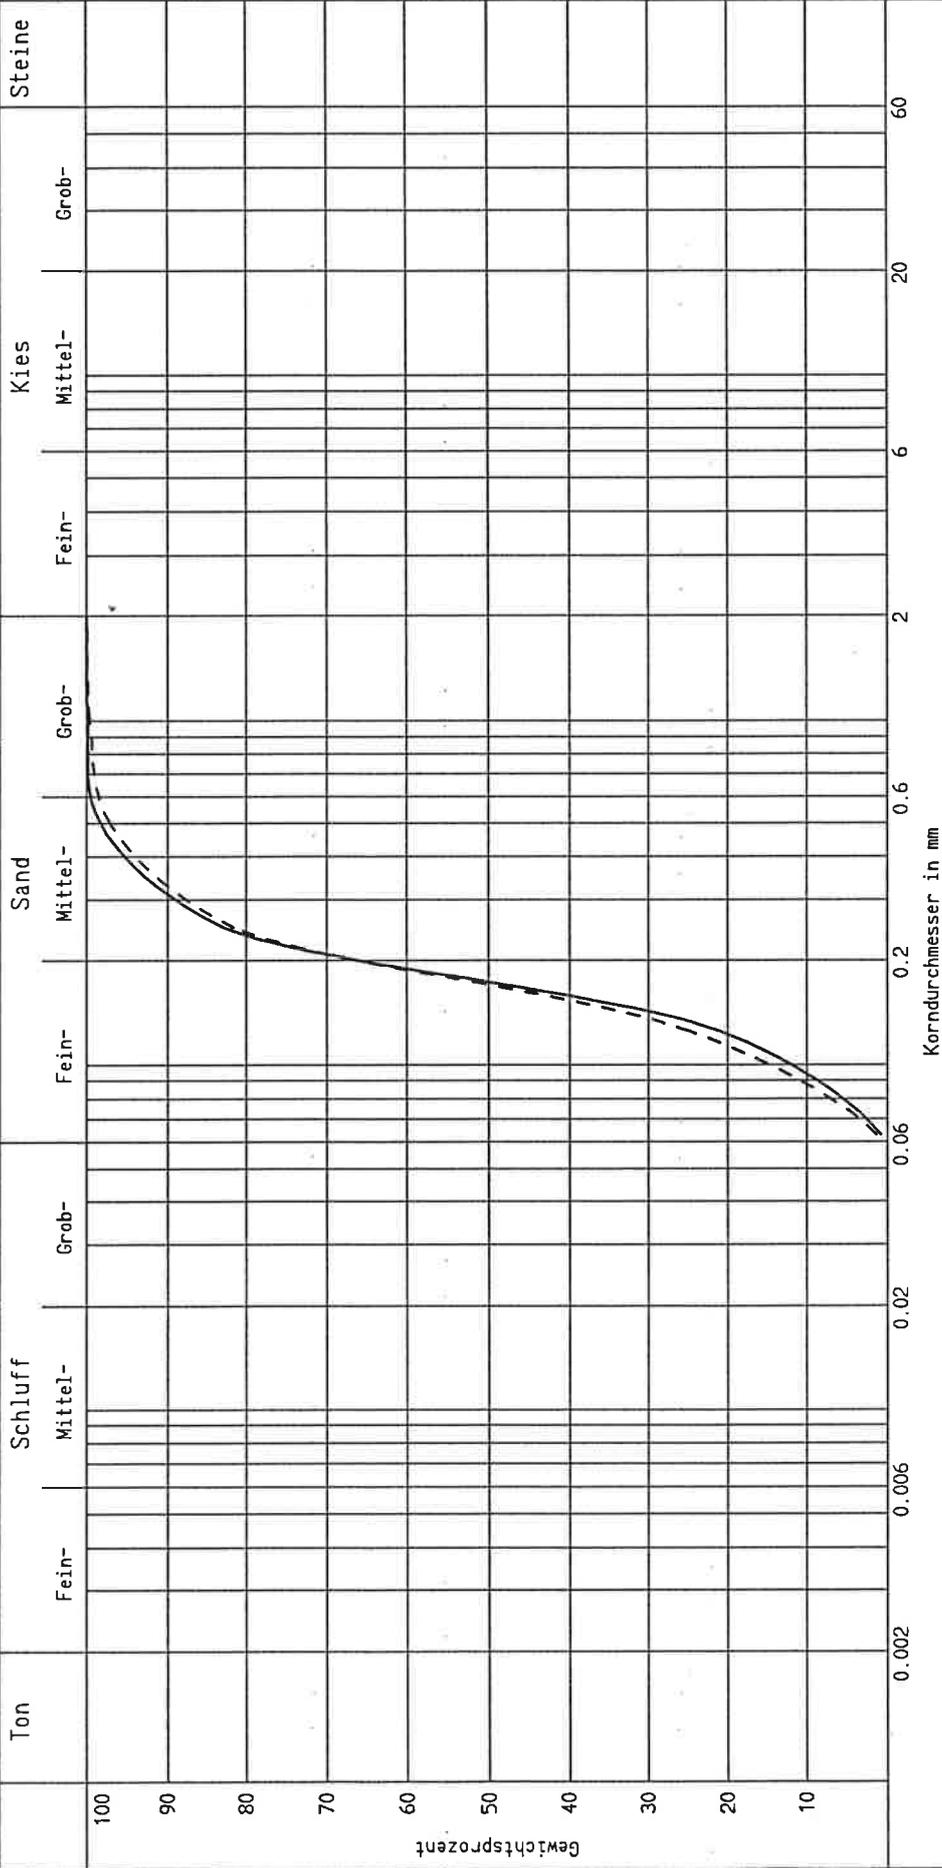
Kornverteilung
DIN 18 123

Die Ermittlung der Durchlässigkeitsbeiwerte erfolgte anhand der Kornverteilungskurven (Anlage 3.1 und 3.2), die nach HAZEN ausgewertet wurden.

Aus den unterhalb des Mutterbodens anstehenden Sanden wurden 3 Siebanalysen durchgeführt. Wie in unserem Bodengutachten unter Punkt 6.2 ausgeführt, ist der k_f -Wert je nach Bestimmungsmethode zu korrigieren. Die nachfolgende Tabelle enthält daher neben dem nach HAZEN ermittelten Durchlässigkeitsbeiwert k_f auch den Bemessungs- k_f -Wert der $1/5$ des nach HAZEN ermittelten k_f -wertes beträgt.

Probenmaterial aus einer Tiefe von m unter GOK	Bodenart	k_f nach HAZEN (m/s)	Bemessungs- k_f -Wert (m/s)
0,65	fS, ms	$1 \cdot 10^{-4}$	$2 \cdot 10^{-5}$
1,00	fS, ms	$1,02 \cdot 10^{-4}$	$2 \cdot 10^{-5}$
1,60	fS, ms	$8,9 \cdot 10^{-5}$	$\sim 1,8 \cdot 10^{-5}$

Der rollige Boden ist im Bereich der BS 17 den Kornverteilungskurven zufolge unterhalb des Mutterbodens bis zum festgestellten Grundwasserstand von - 1,71 m unter GOK entspr. 47,05 m HN relativ homogen zusammengesetzt.

Für die Bemessung einer Versicherungsanlage empfehlen wir von einem Bemessungs- k_f -Wert von

$$2 \cdot 10^{-5} \text{ m/s}$$

auszugehen.
