# PROF. DR.-ING. H. MÜLLER-KIRCHENBAUER UND PARTNER GMBH

**BV: Mühlenbeck, Schönfließer Straße 9**  
Errichtung von 47 Reihenhäusern  
- Untergrunderkundungen, Boden- und Gründungsgutachten, Altlasten-  
Verdachtsuntersuchung -  
Projekt-Nr.: 98 04 15

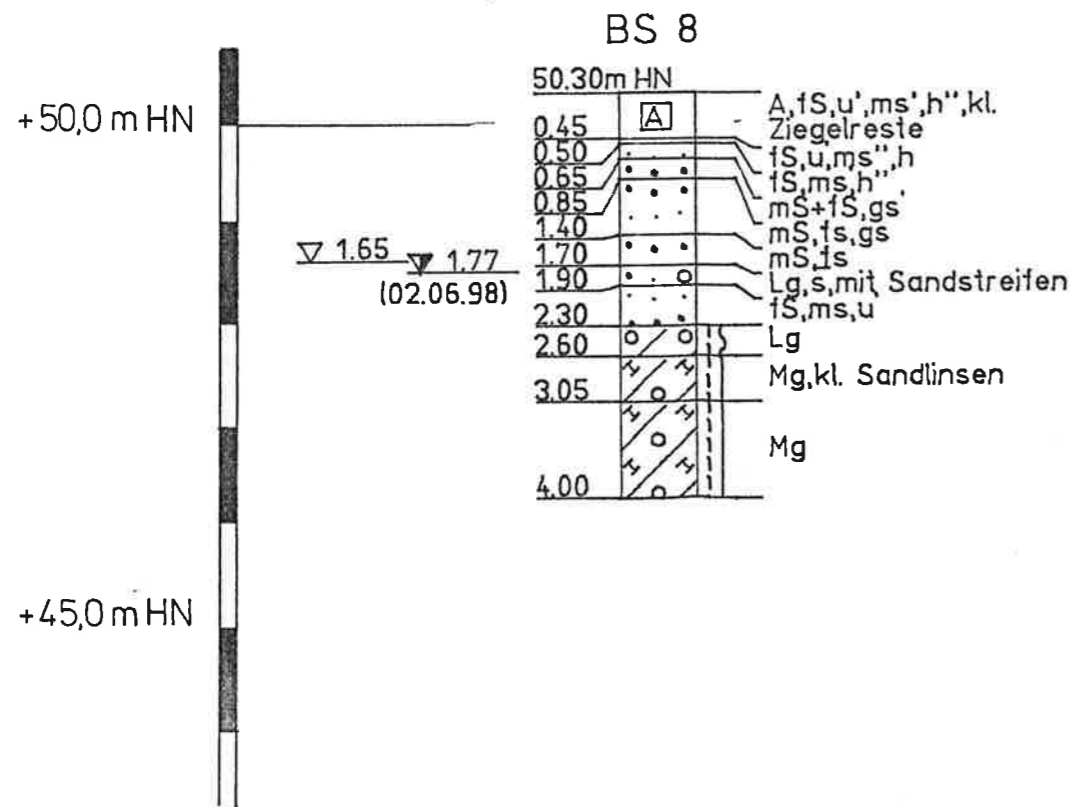
Anlage:  
**3.2**

Legende der Bodenarten:  
siehe Anlage 3a

Bohrprofile
